PROTOKOL O ZKOUŠCE

Evidenční číslo: RO – 007/2007

Předmět zkoušky: Sprchová zástěna řady PUR lightS – zkouška stability podle EN 14428, kapitola 4.4.6

Výrobce: RONAL CR s.r.o., Jungmannova 1117, Jičín

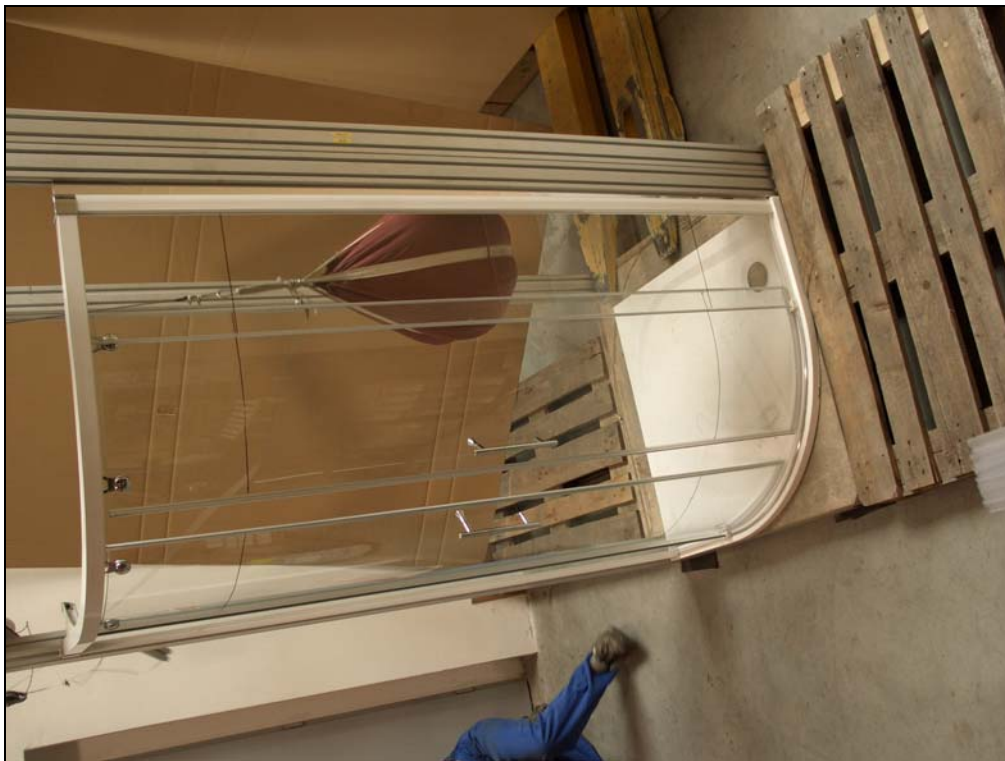
Náraz z vnitřní strany, pevný díl – průběh zkoušky

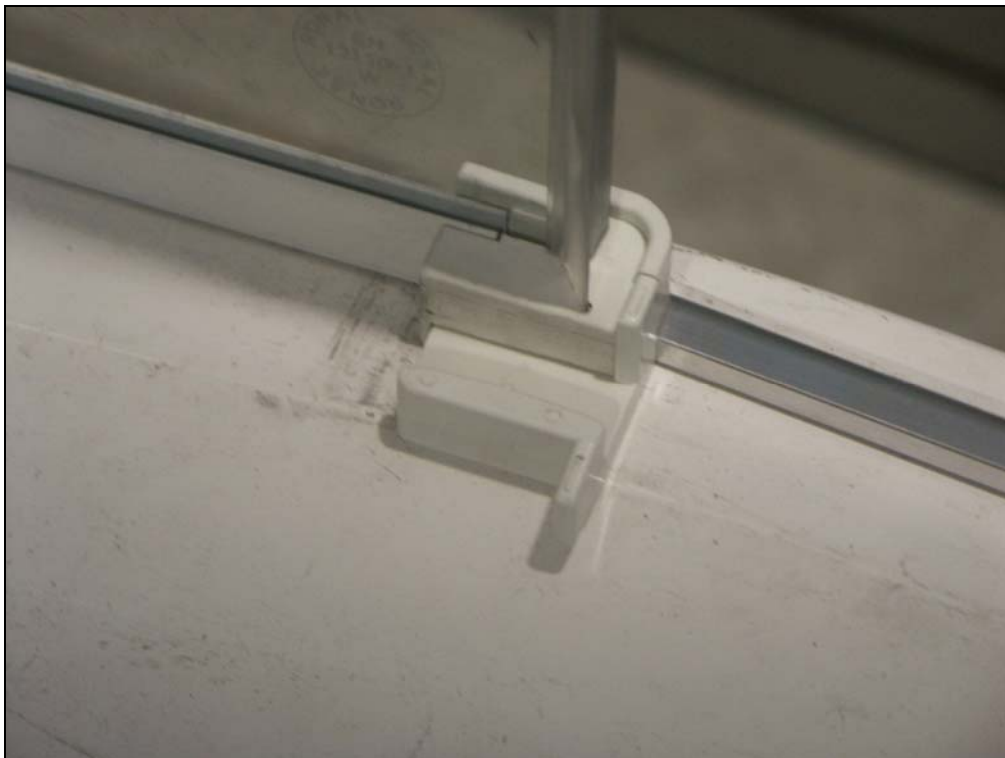
Náraz z vnitřní strany, pevný díl – stav po zkoušce: bez závad .

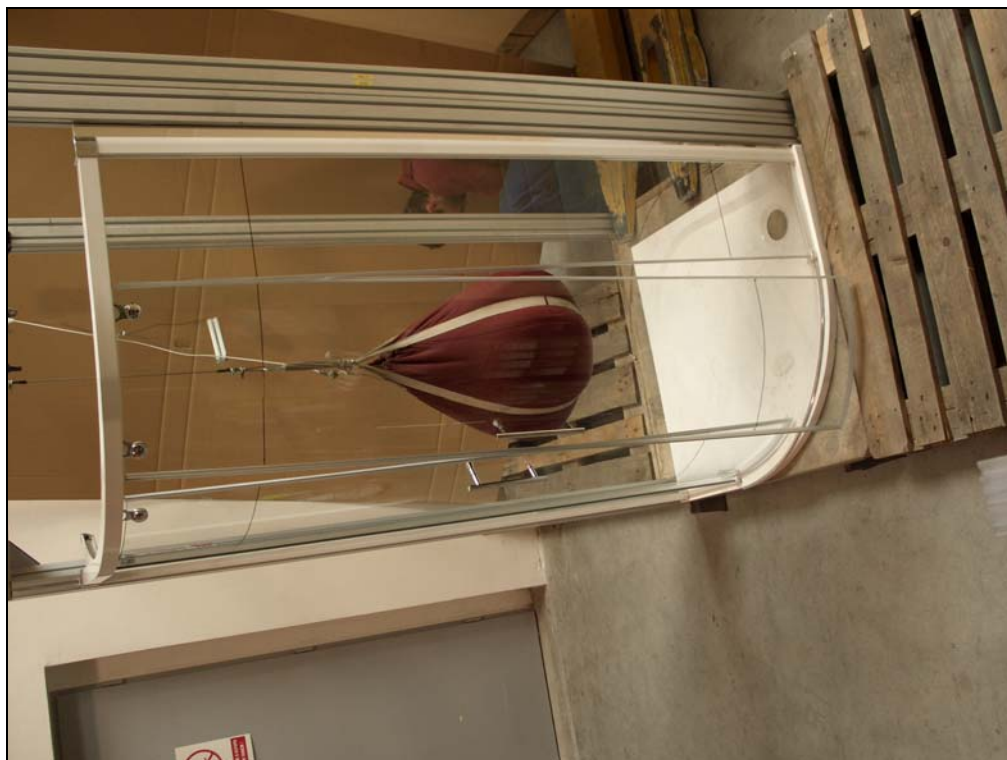
Náraz z vnitřní strany, posuvný díl – průběh zkoušky

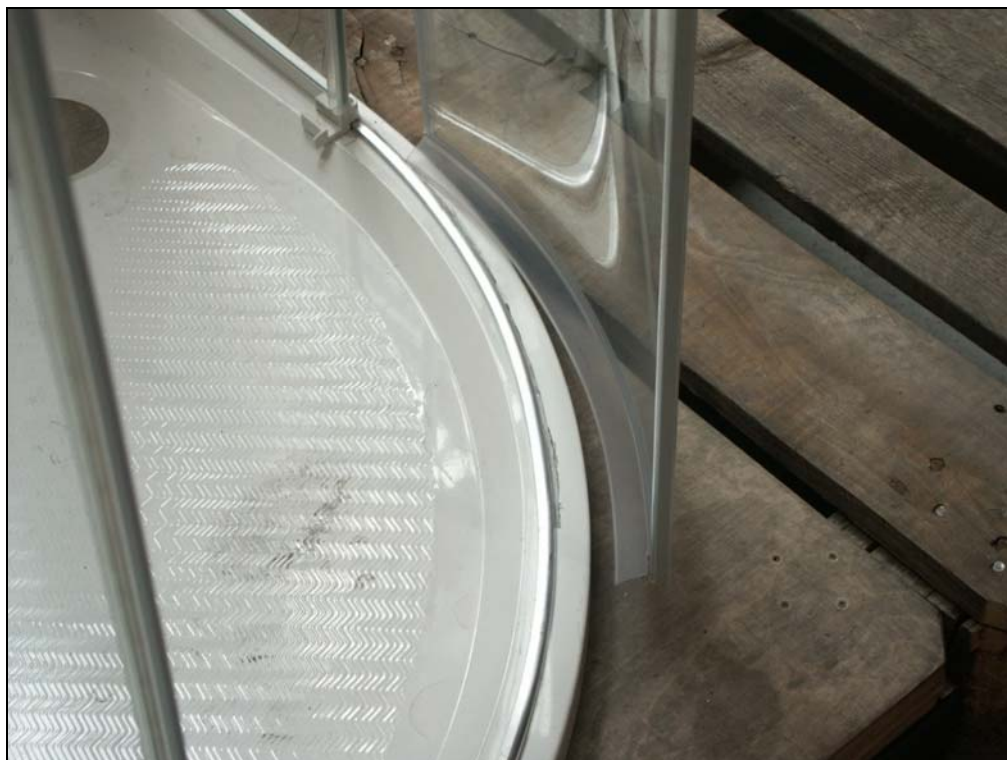
Náraz z vnitřní strany, posuvný díl – stav po zkoušce: posuvné sklo vyraženo z vodicího dílu (možno nasadit zpět jako při čištění).

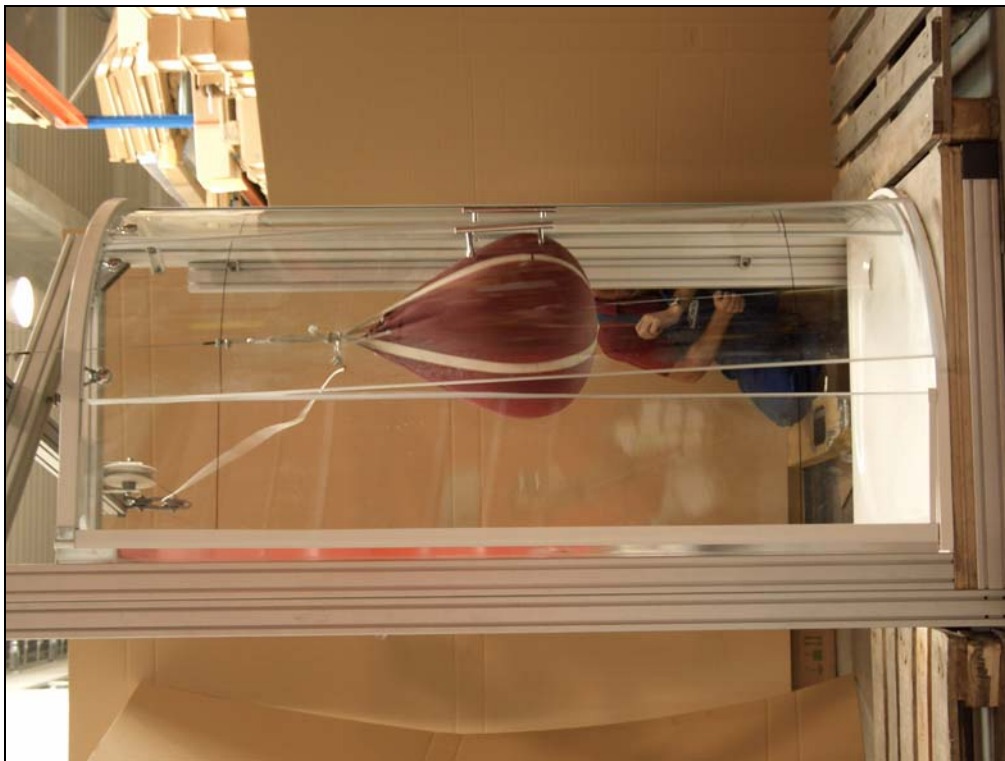
Náraz z vnitřní strany, posuvný díl – průběh zkoušky

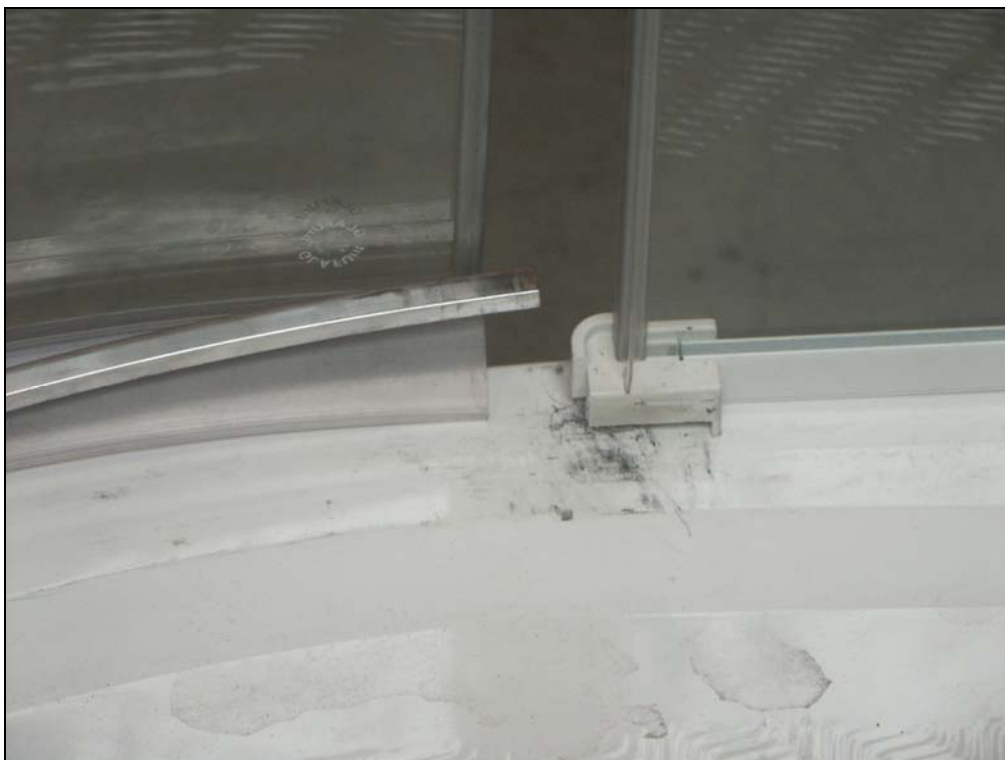
Náraz z vnitřní strany, posuvný díl – stav po zkoušce: posuvné sklo vyraženo z vodicího dílu, vodicí díl vysunut (možno nasadit zpět jako při čištění).

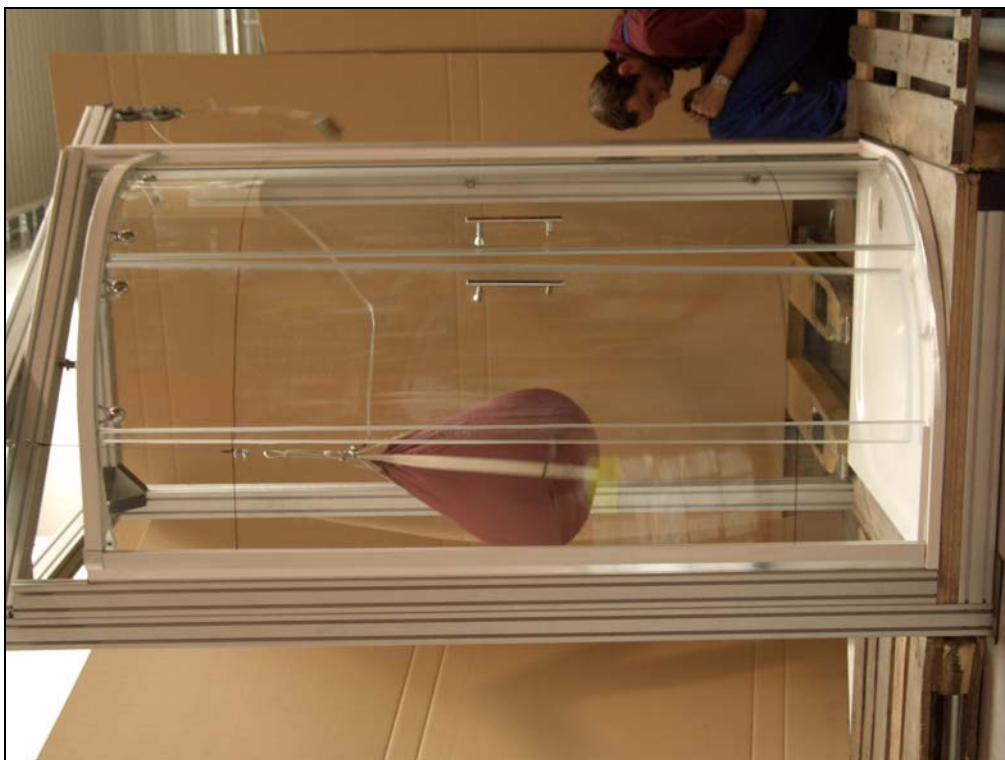
Náraz z vnitřní strany, pevný díl – průběh zkoušky

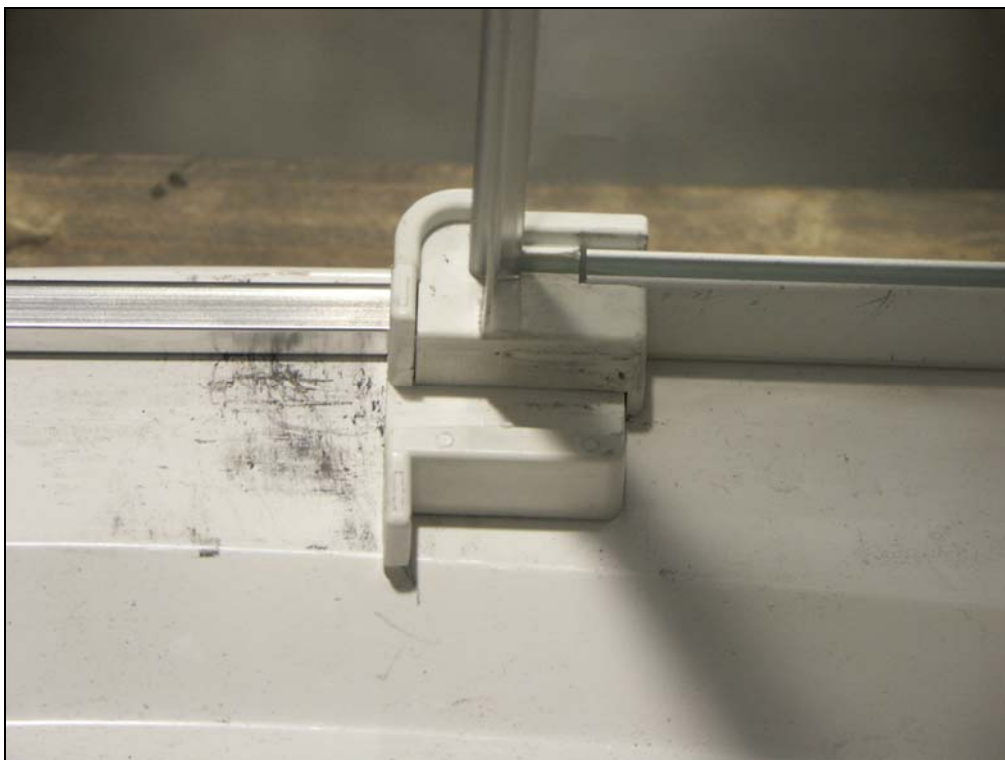
Náraz z vnitřní strany, pevný díl – stav po zkoušce: bez závad.

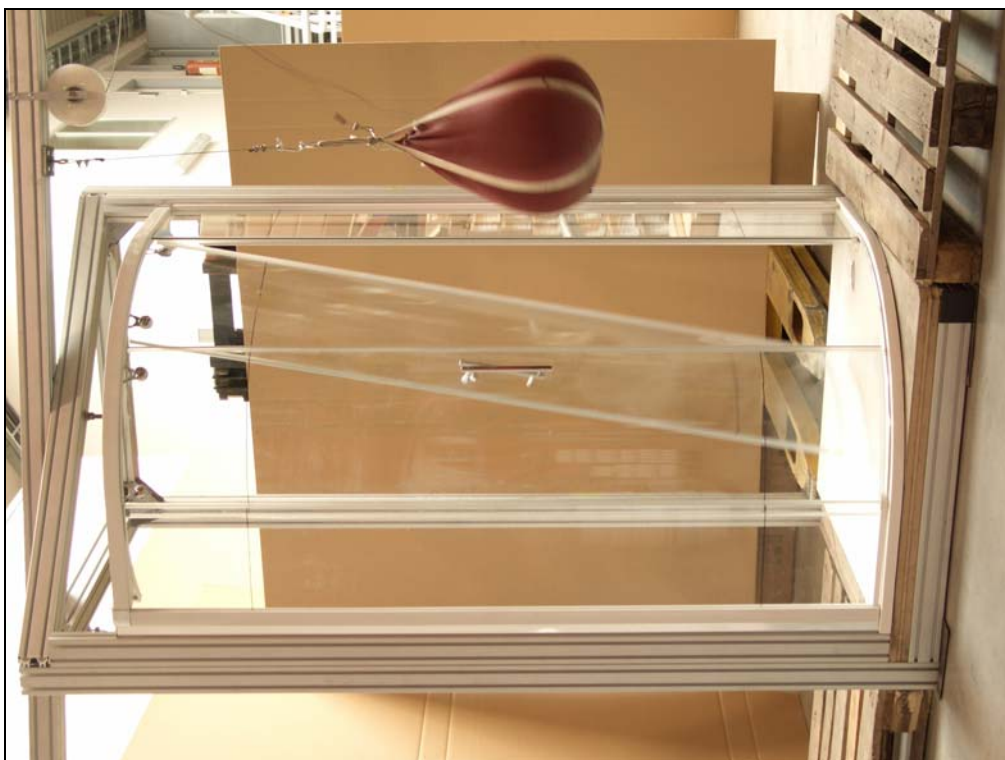
Náraz z vnější strany, pevný díl – průběh zkoušky

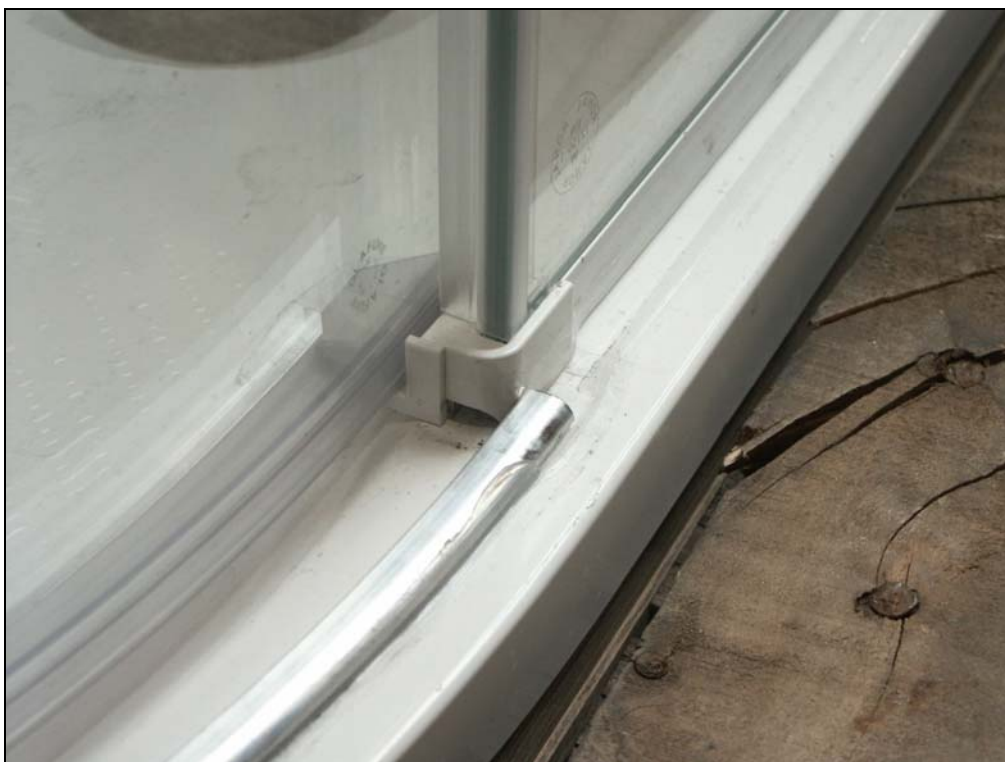
Náraz z vnější strany, pevný díl – stav po zkoušce: plastová koncovka vytažena přes prahovou lištu (možno nasadit zpět).

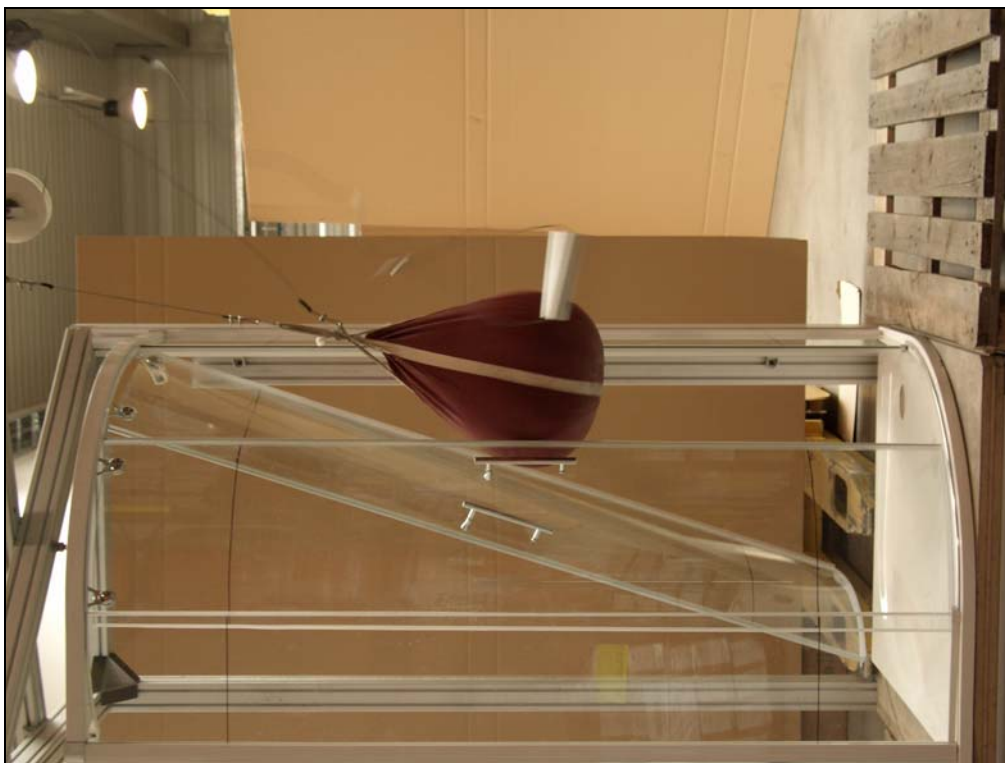
Náraz z vnější strany, posuvný díl – průběh zkoušky

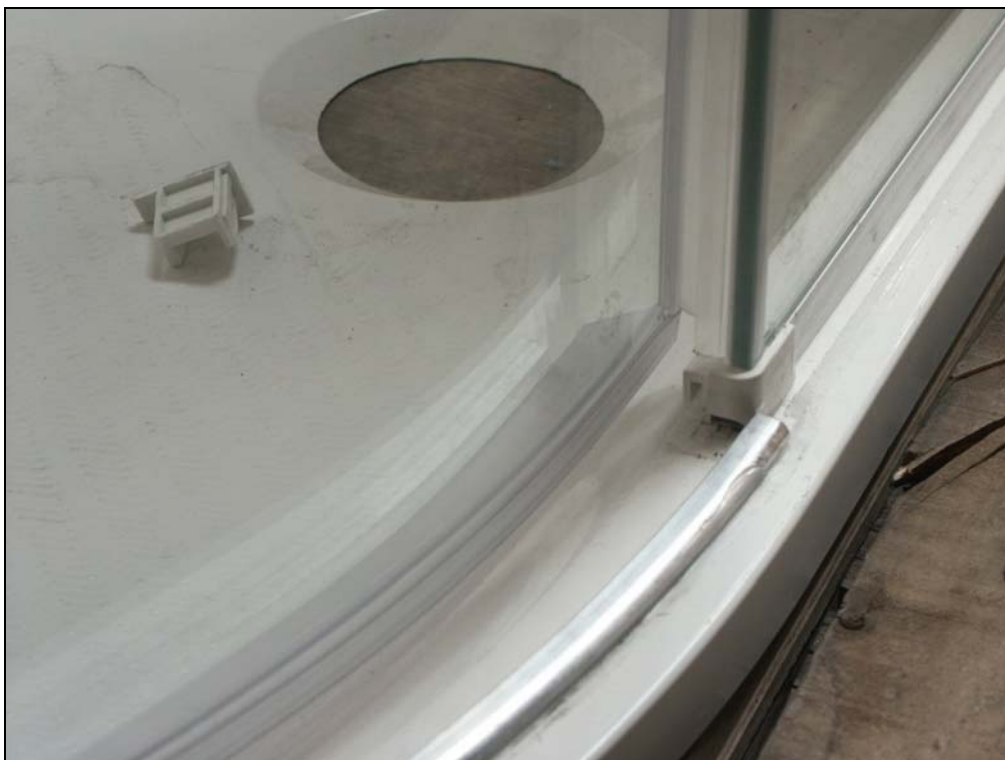
Náraz z vnější strany, posuvný díl – stav po zkoušce: sklo vyraženo z vodícího dílu, vodící díl vysunut, plastová koncovka vytažena přes prahovou lištu (možno nasadit zpět jako při čištění).

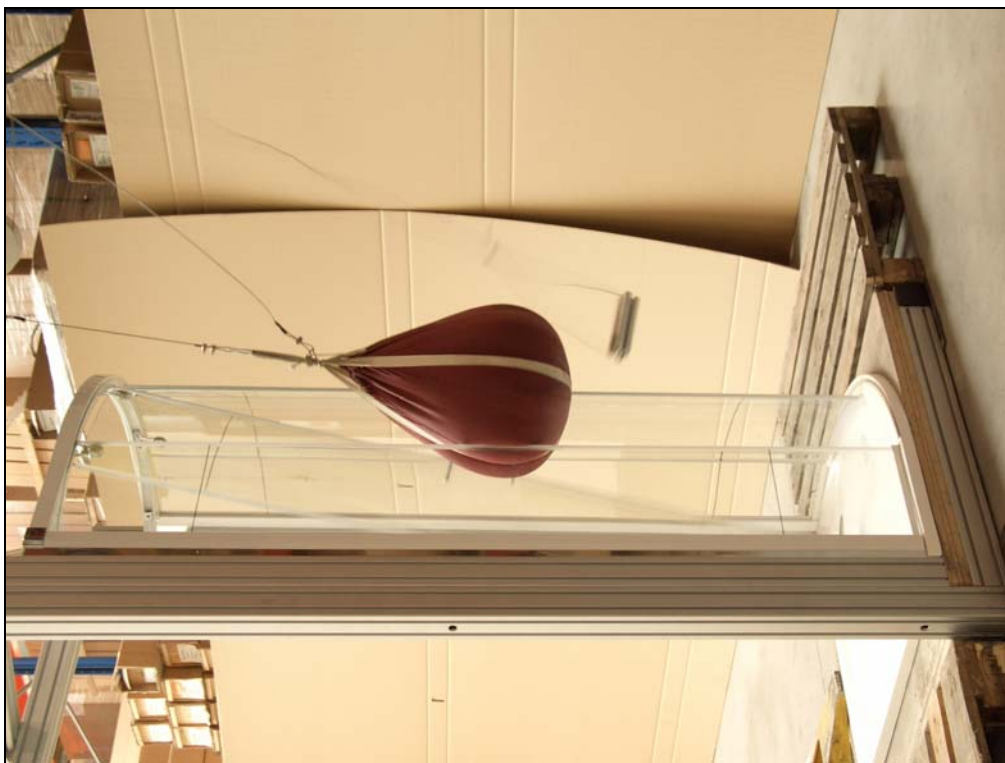
Náraz z vnější strany, posuvný díl – průběh zkoušky

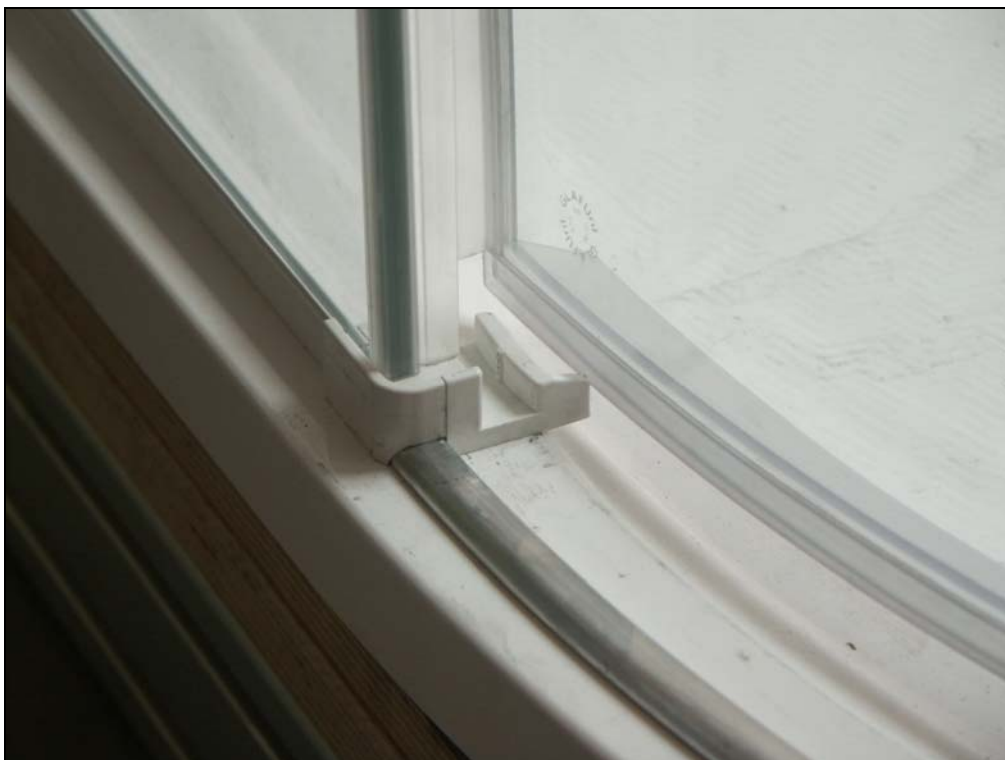
Náraz z vnější strany, posuvný díl – stav po zkoušce: sklo vyraženo z posuvného dílu (možno nasadit zpět jako při čištění).

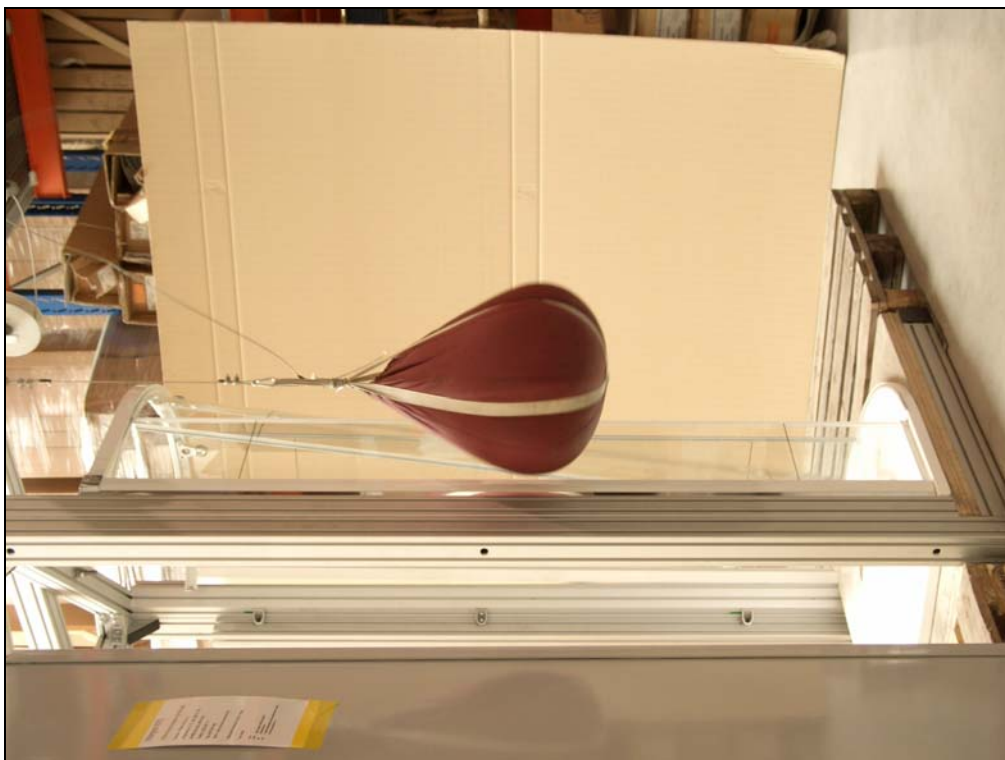
Náraz z vnější strany, pevný díl – průběh zkoušky

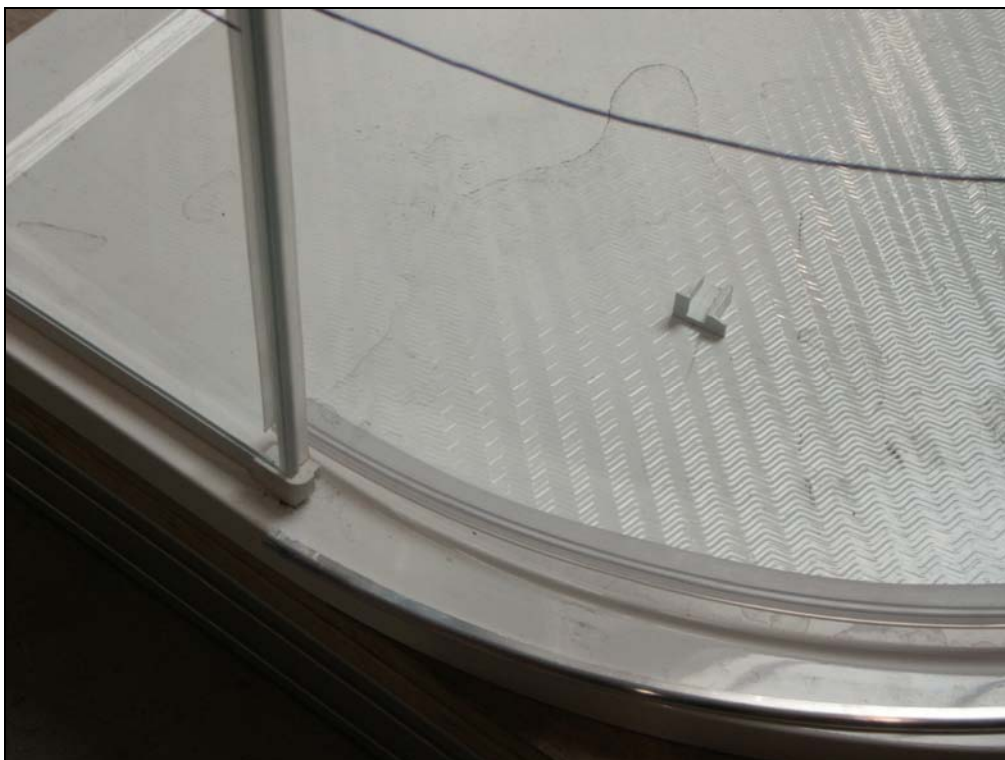
Náraz z vnější strany, pevný díl – stav po zkoušce: vodící díl vysunut (možno nasadit zpět jako při čištění).
